Ing. Martin Táborský<sup>1</sup>

## **System broušení kolejnic u Správy železniční dopravní cesty, státní organizace**

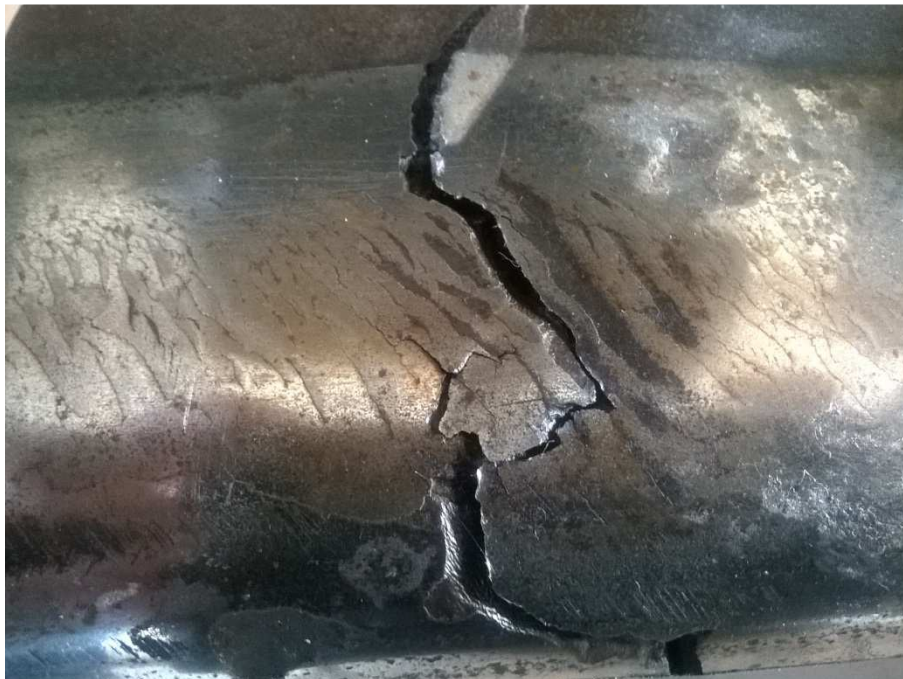
Především v důsledku zvyšování rychlostí a s tím souvisejícími požadavky na jízdní charakteristiky vozidel se čím dál více setkáváme s kontaktně-únavovými vadami kolejnic, zejména pak s vadou „head checking“, tedy šikmými trhlinkami, které se tvoří v pravidelných vzdálenostech na pojížděné hraně nebo v oblasti mezi temenem kolejnice a pojížděnou hranou. V různém stádiu rozvoje se u nás můžeme s touto vadou setkat na několika stovkách kilometrů kolejnic, především na tzv. „koridorových“ tratích. Přestože má tato vada obvykle pomalý rozvoj (trvá několik let, než začne být vada nebezpečná), při zanedbání údržby může skončit lomem, jak tomu bylo například dne 17. 10. 2000 u anglického Hatfieldu, kde se kolejnice se značně rozvinutým head checkingem rozpadla na délce 35 m na více než 300 kusů pod expresem jedoucím z Londýna do Leedsu při rychlosti kolem 190 km/h. Na obr. 1 je vyobrazen vzorek kolejnice z této mimořádné události.

Obr. 1 - Vzorek kolejnice z mimořádné události v anglickém Hatfieldu

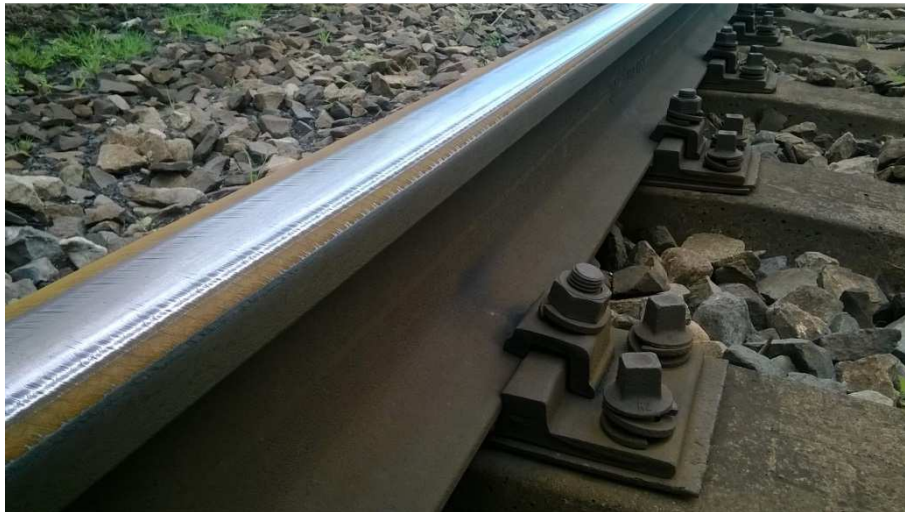
V úsecích, kde je odstraňována vada head checking, se uplatňuje profil speciální, označovaný jako „antiheadcheckingový“ (zkráceně „AHC profil“). Základním principem AHC profilu je minimalizovat kontakt kola s kolejnicí v místech, kde dochází ke vzniku head checkingu. Tím lze výrazně oddálit opětovný vznik vady. AHC profil, který aplikuje SŽDC, je odlišný například od toho, který je využíván u DB. Důvody rozdílnosti jsou dány především našimi vyššími požadavky životnosti AHC profilu v koleji a jeho využití v charakterově jiných úsecích, než u DB. Vývoj českého AHC profilu je spojen s vybrušováním head checkingu ručními rámovými bruskami. Sledováním chování jednotlivých takto broušených úseků vznikl profil, který byl převeden do geometrické podoby (viz obr. 2) a je již třetím rokem aplikován v kolejích SŽDC (viz obr. 3) při souvislém broušení.

Obr. 3 - AHC profil 4 měsíce po broušení

Při současném tempu opravného broušení lze předpokládat, že se v průběhu roku 2017 stane rozvinutá vada head checking na koridorových tratích minulostí. I přes aplikovaný AHC profil je však zřejmé, že se bez pravidelných zásahů vada dříve či později vrátí zpět. To lze dokladovat v konkrétním oblouku v úseku Krasíkov – Hoštejn prostřednictvím měření hloubky trhlin této vady metodou vířivých proudů, uskutečněných na stejném místě ihned po broušení (prakticky bez trhlin), 6 měsíců po broušení (trhliny o hloubce max. 0,3 mm) a 18 měsíců po broušení (trhliny o hloubce max. 1 mm).
