Zdeněk Horák¹

Termovizní diagnostika trakčního vedení

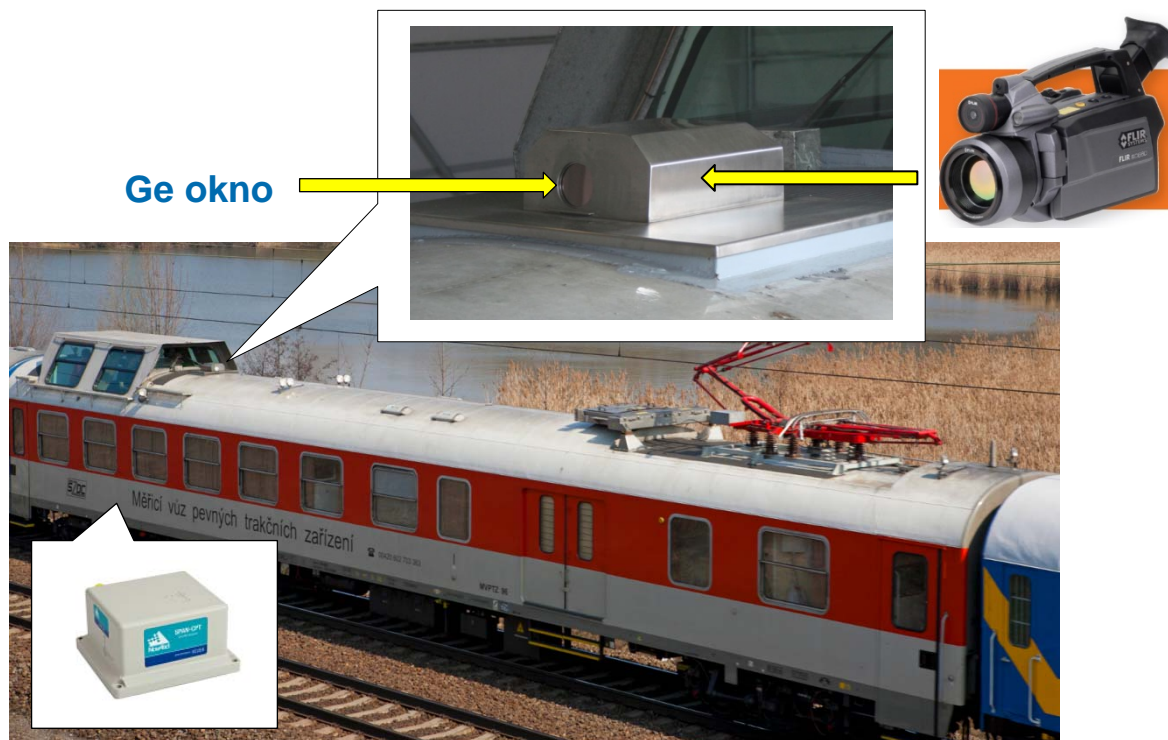
Obr. 4.1: umístění termovizní kamery na MVPTZ

Současný měřicí systém se skládá ze čtyř komponentů. Hlavní část tvoří termovizní kamera, obr. 4.1, švédské firmy Flir řady SC 660, která disponuje rozlišením 640×480p. THV záznam se ukládá do souboru v podobě sekvence s trigrováním snímků každých 5 m impulzy z odometrické jednotky. Pro snadnou lokalizaci závad využíváme inerciální navigační systém s podporou GPS signálu kanadské firmy NovAtel Inc., který je doplněn dvěma anténami pro určení statického azimutu. Hodnoty o zeměpisných souřadnicích, času, rychlosti, azimutu (směru, kterým je kamera natočena), náklonech vozu, stavu INS jednotky a jiné, se ukládají do textového souboru 10krát za sekundu. Termovizní záznam je dále doplněn videozáznamem ve viditelném spektru z IP kamery firmy Vivotek v rozlišení 1600×1200p a frekvencí 10 Hz. Tyto systémy se sdružují v průmyslovém PC

Před prohlížeckou kabinou se nachází kryt z nerezové oceli, v němž je umístěna termovizní kamera, která snímá trakční vedení přes germaniové okno. Inerciální navigační systém se nachází pod prohlížeckou kabinou a zároveň asi 1,5 m nad podlahou vozu. Antény jsou umístěny na střeše měřícího vozu.

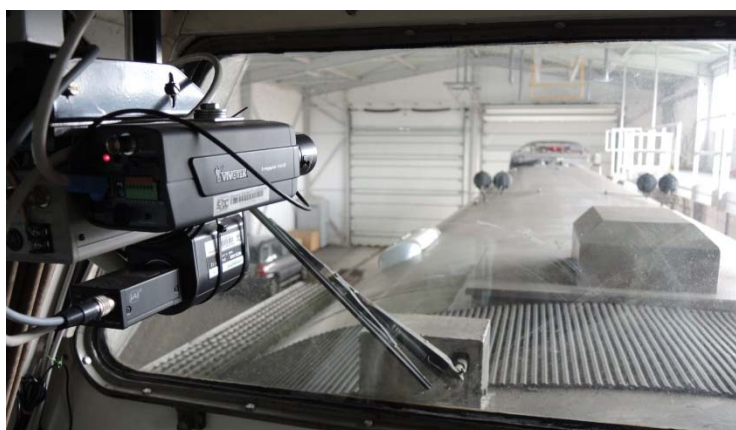
Obr. 4.2: kamera Vivotek, pohled z prohlížecké kabiny

Digitální kamera (obr. 4.2) pro videozáznam je instalována v prohlížecké kabině.

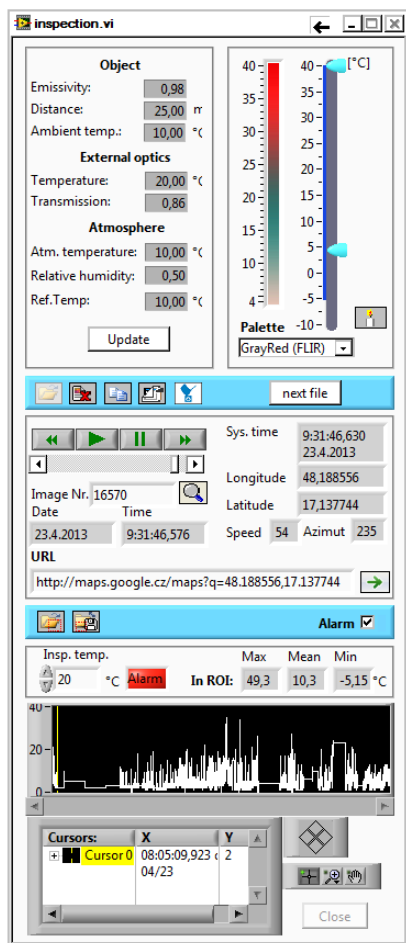
Obr. 6.1: vyhodnoc. program

Přestože je měřicí systém stavěný jako bezobslužný, po přenosu naměřených dat na pracoviště musí být naměřená data analyzována pomocí speciálního softwaru. Jedná se o proces, který je časově náročný a vyžaduje jisté znalosti z oboru termografie. Analýza probíhá následujícím způsobem: po spuštění vyhodnocovacího programu (obr. 6.1) a načtení sekvence (obr. 6.2) si operátor nastaví hodnotu teploty pro alarm, což bývá obvykle asi o 5-10°C více než je teplota okolí. Pak stačí spustit prohlížení tlačítkem „play“ a obraz se sám zastaví, pokud se ve sledované oblasti vyskytne teplota větší než nastavená pro alarm. Při vhodně zvolené teplotní škále se toto místo jeví červeně. Ihned vidíme maximální teplotu (v tomto případě okolo 50°C) a zeměpisné souřadnice pro mapový podklad. Jedním kliknutím myši se přeneseme do map Googlu nebo Seznamu na konkrétní souřadnice. Z videozáznamu je patrné, že se jedná proudové propojení na střídavé

trakci (stanice Bratislava). Krom těchto parametrů máme k dispozici také rychlost jízdy a azimut.

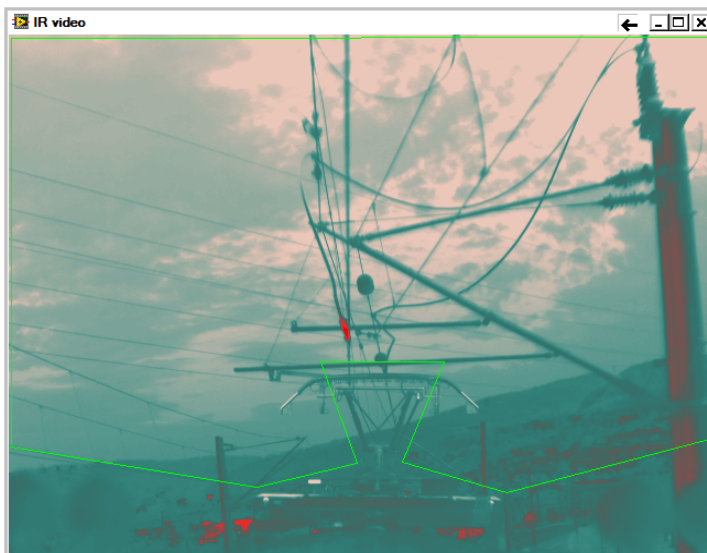
Obr. 6.2: termovizní sekvence

Protokol obsahuje jednoznačný název měřeného úseku tratě (vysvětleno v literatuře č. 4), datum měření a samotný termogram s vyznačenými prvky trakčního vedení s nadměrným oteplením. U každého prvku je i jeho maximální teplota. Záměrně je v každém termogramu zobrazen prvek s provozní teplotou jako referenční. Z hlediska objektivity se nejčastěji jedná o druhý konec proudového propojení, protilehlý úsekový odpojovač, chladnější svorku věšáku, pokud je druhá teplejší apod.

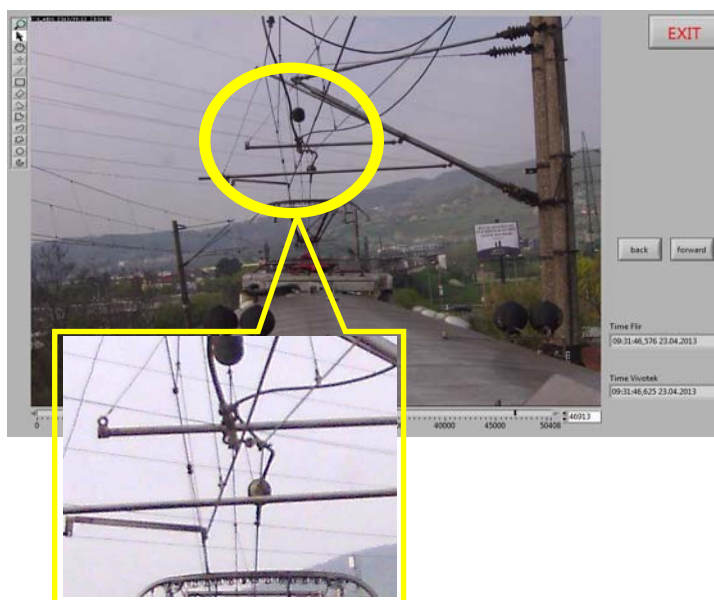
Obr. 6.3: výřez videozáznamu

Následuje lokalizace v mapách Googlu nebo Seznamu a výřez z videozáznamu s vyznačenými body (stejně jako v termogramu). V tabulce pak následuje rekapitulace maximálních teplot, času měření, odkaz na mapy, GPS souřadnice ve všech třech formátech, azimut a hlavně přesná lokalizace v podobě čísla trakční podpěry a koleje.

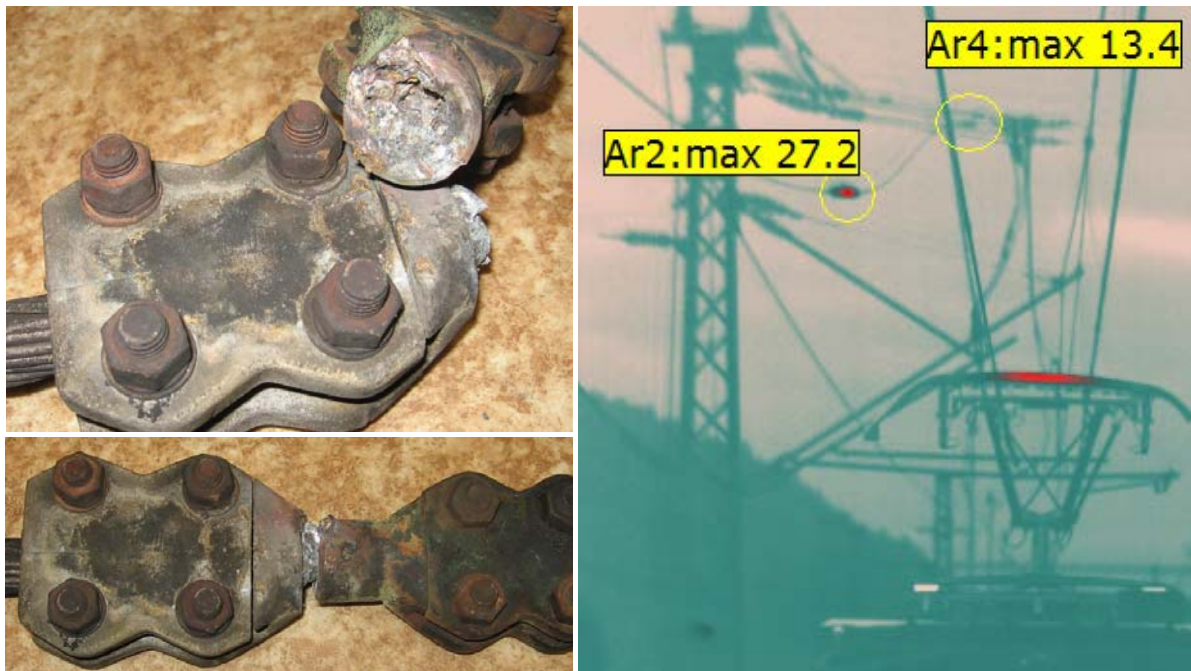
Obr. 8.1: rozpadlá svorka proudového propojení

Na obrázcích 8.1 a 8.2 pak vidíme důsledky podcenění termovizní diagnostiky. Obr. 8.1 představuje proudové propojení, u kterého došlo k natavení a rozpadu středové části svorky propojující zesilovací vedení AlFe 240 a Cu 120. Na obr. 8.2 můžeme vidět teplem poškozené svorky věšáků na střídavé trakci.

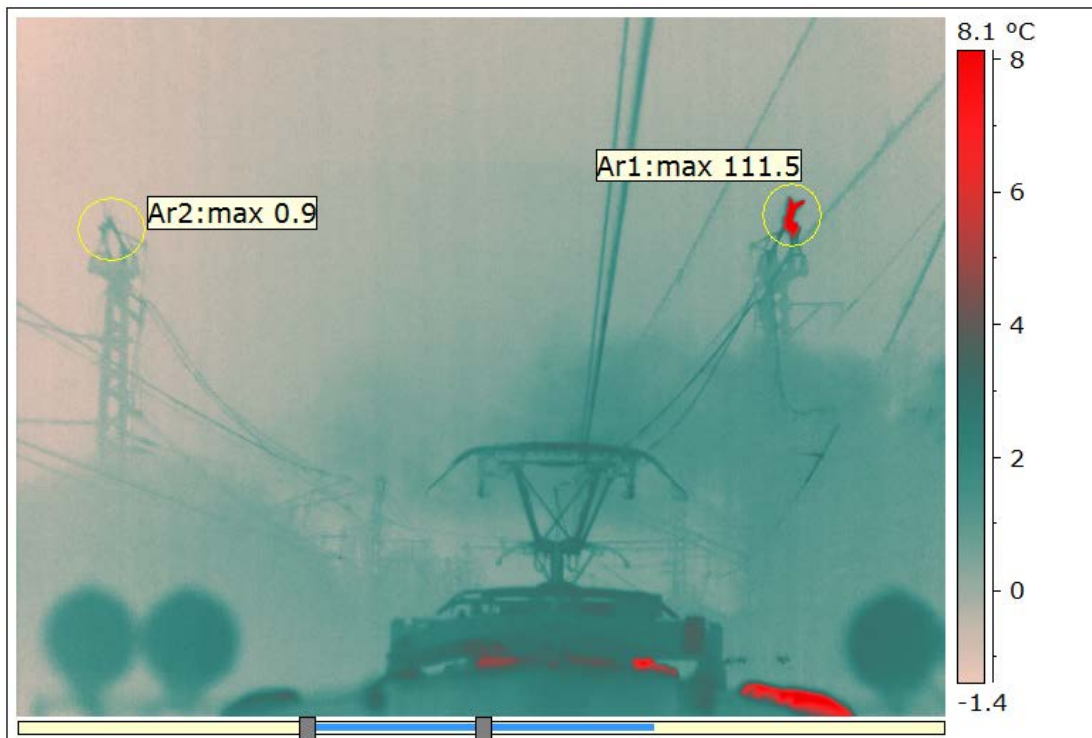
Obr. 9.1: porucha úsekového odpojovače

Při pravidelném měření na stejnosměrné trakci z počátku letošního roku jsme zjistili teplotu na jednom úsekovém odpojovači přes 110°C. Po našem upozornění příslušnému zaměstnanci OŘ na místo dorazila denní směna OTV a zjistila, že příčinou nadměrného oteplení je nedopnutý ÚO – nože nebyly dokonale zasunuty do kapsy odpojovače. Bylo provedeno seřízení táhla motorového pohonu a dopnutí ÚO, provedena funkční zkouška s táhlem s ED s výsledkem bez závad.
